Dagvatten PM
Väbeln 8, Växjö – nya flerbostadshus

GBJ Bygg AB

Granskningshandling 2017-06-09

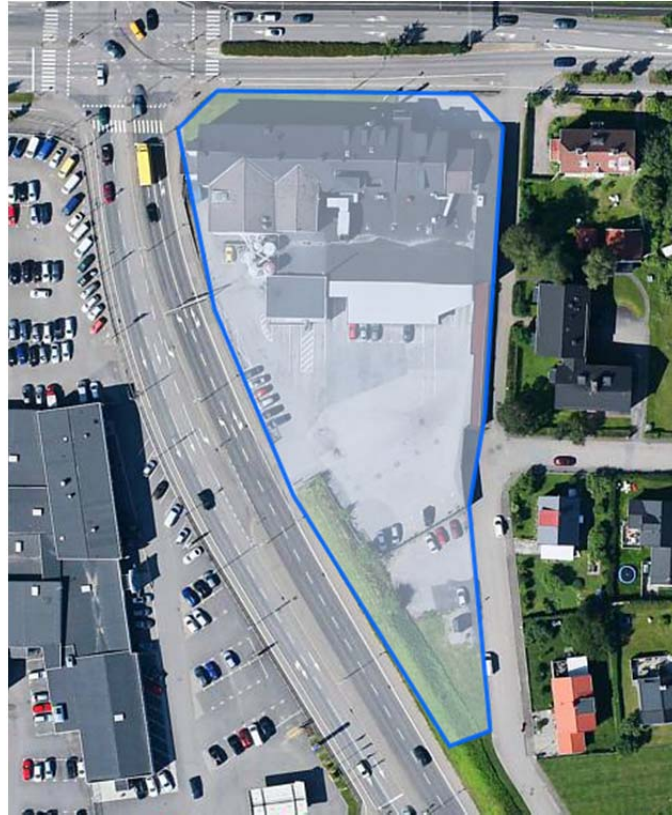
Bild 1a

Flygfoto med den aktuella fastigheten Väbeln.

Större trafikleder finns i direkt anslutning till fastigheten i norr (Storgatan) och väst, sydväst (Söderleden). I anslutning mot öst finns ett villaområde som är separerat från utredningsområdet med en GC-väg samt en lokalgata (Lidhemsgatan). Se bild 1a.

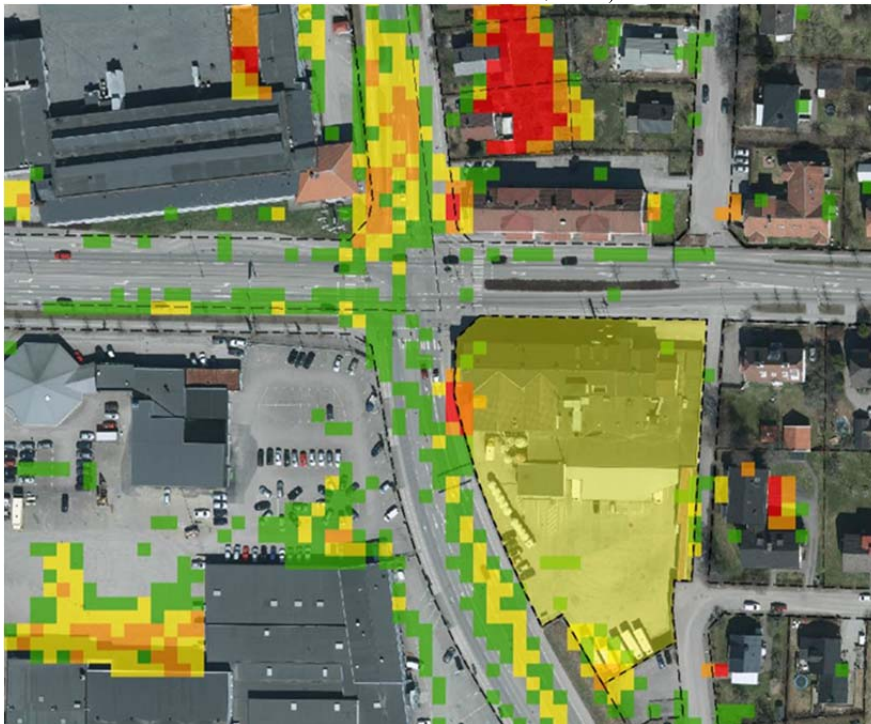
Bild 2 Kritiska översvämningspunkter vid 100 års-regn.
Källa: Tekniska kontoret, Växjö.

Vid 100 års regn finns även risk för översvämning på två platser inom utredningsområdet. Störst risk råder vid den befintliga byggnadens västra del där en nedsänkt containerplats finns. Viss förhöjd risk råder även i områdets södra del vid bullervallen och invid befintligt staket. Se bild 2.
