Lammhult avloppsreningsverk

Miljörapport 2015

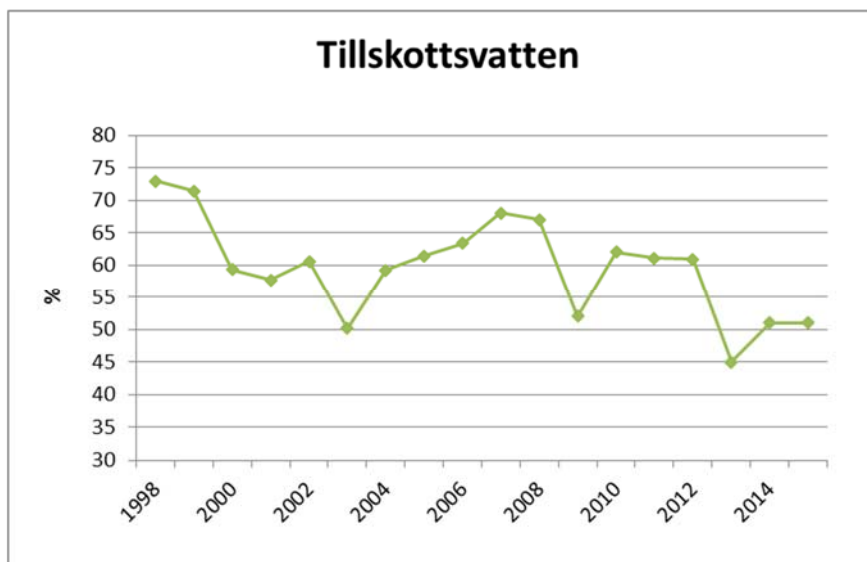
Figur 5. Ovidkommande vatten Lammhult avloppsreningsverk 1998-2015

Årsflödet in till Lammhults avloppsreningsverk har minskat jämfört med föregående år. Mängden avlett avloppsvatten från abonnent har också minskat. Mängden ovidkommande vatten är oförändrad jämfört med föregående år, se figur 3-5.

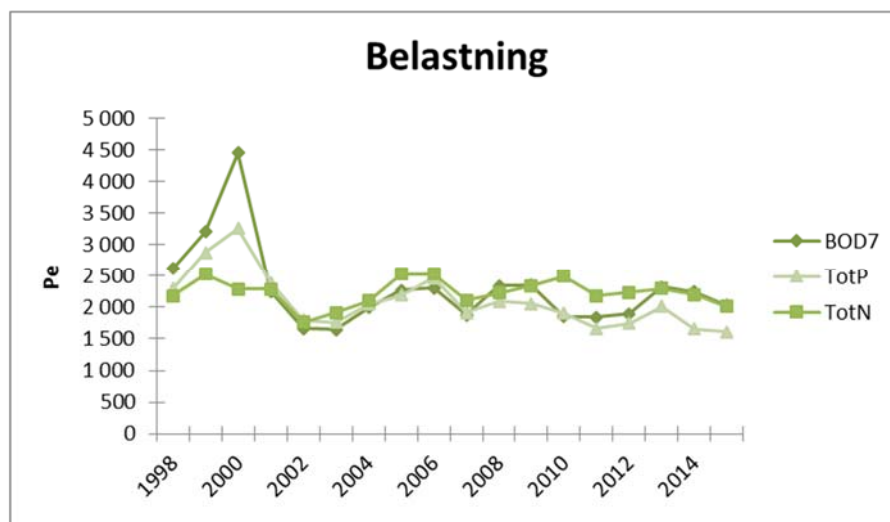
Figur 7. Historisk belastning (pe) Lammhult avloppsreningsverk 1998-2015

Årsbelastningen för reningsverket har över lag minskat lite jämfört med 2014 (se figur 7). I figur 8 visas den beräknade veckobelastningen för de tre parametrarna BOD₇, Tot-P och Tot-N. Veckobelastningen (baserat på ett dygnsprov varannan vecka) har varierat under året och varit något jämnare än under 2014 med framförallt ett tillfälle i juni som sticker ut. Under våren/sommaren 2015 noterades, vad gäller både BOD₇, Tot-P, och Tot-N lägsta respektive högsta värden, 677 pe respektive 4 697 pe. BOD₇-belastningen har varit ojämn hela året. Den dimensionerande föroreningsmängden är enligt gällande tillstånd 4 600 pe. Lammhults avloppsreningsverk är avsevärt lägre belastat. Gällande dimensionerande belastning har överskridits vid ett provtagningstillfälle. Detta överskridande beror på snösmältning och regn.

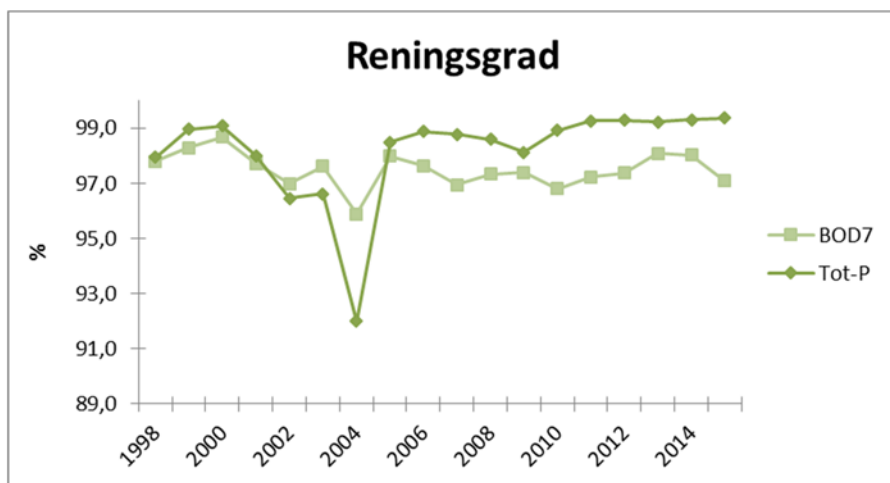
Figur 9. Historisk reningsgrad vid Lammhult avloppsreningsverk 1998-2015

Avloppsvattenreningen har fungerat mycket bra och uppsatta reningskrav överskrids inte vid något provtagningsstillfälle under 2015. Se figur 9 för reningsgraden av BOD₇ och Tot-P. Reningsgraden har minskat jämfört med föregående år förutom för Tot-P där det har ökat något. Figur 10-12 visar utsläppshalter (som årsmedel) historiskt sett för Lammhults avloppsreningsverk samt även för COD_{cr} och Tot-N. För COD_{cr} gäller riktvärdet 70 mg/l O₂ enligt SNFS 1994:7.

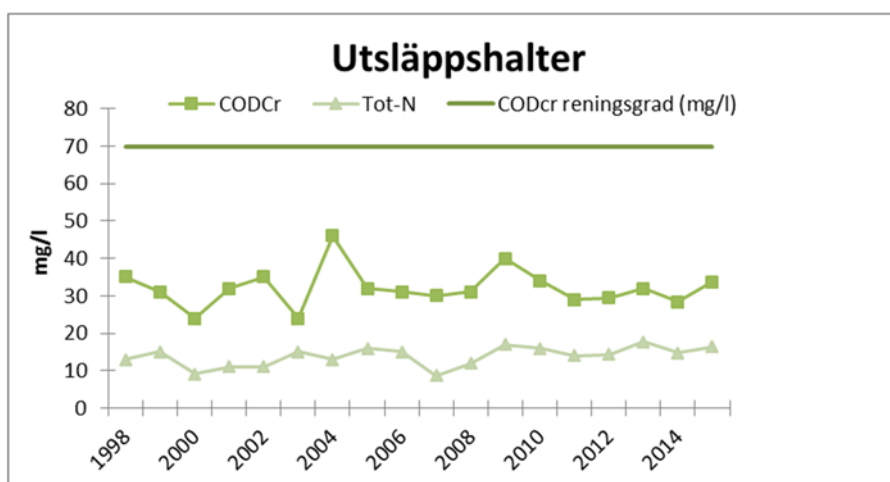
Figur 10. Utsläppshalter av COD_{Cr} samt Tot-N vid Lammhult avloppsreningsverk 1998-2015

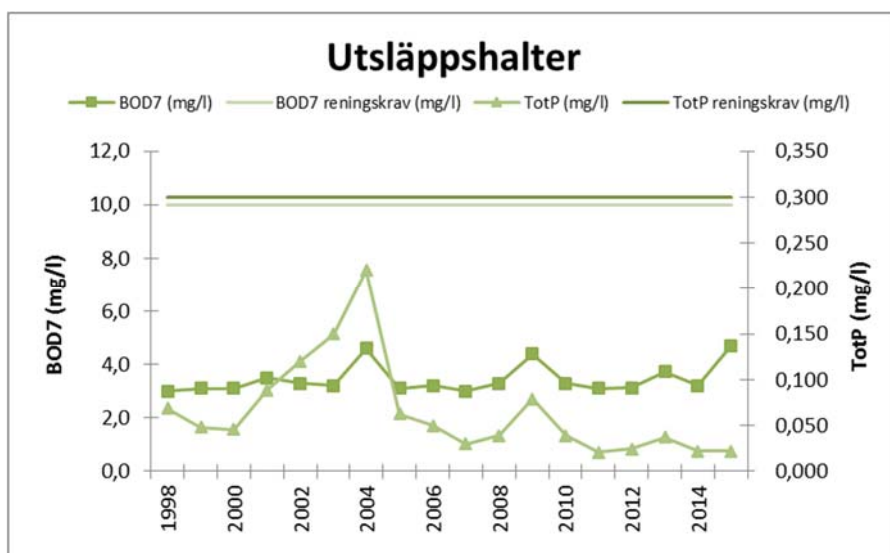
Figur 11. Utsläppshalter av BOD₇ samt TotP vid Lammhult avloppsreningsverk 1998-2015

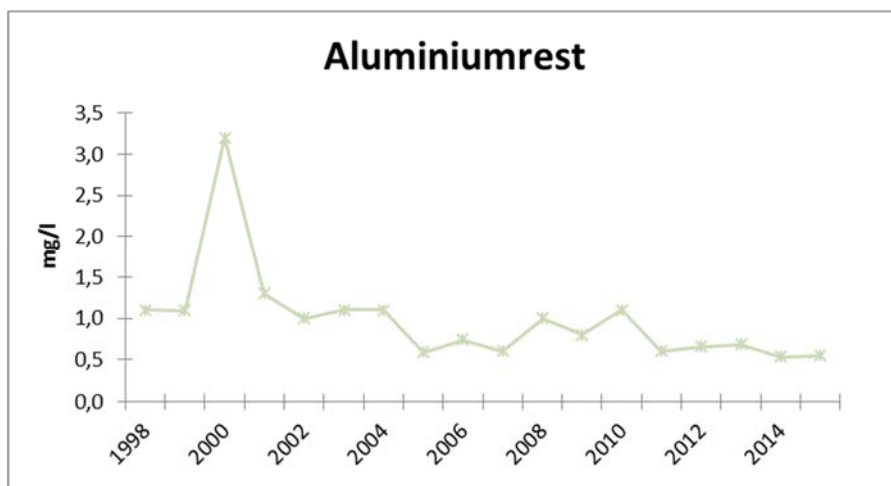
Figur 12. Utsläppshalt av Al-rest vid Lammhult avloppsreningsverk 1998-2015

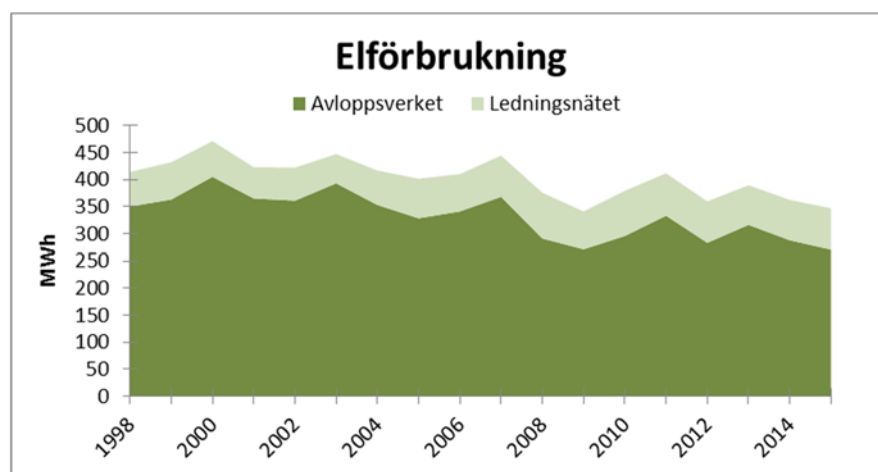
Figur 13. Inköpt el 1998-2015

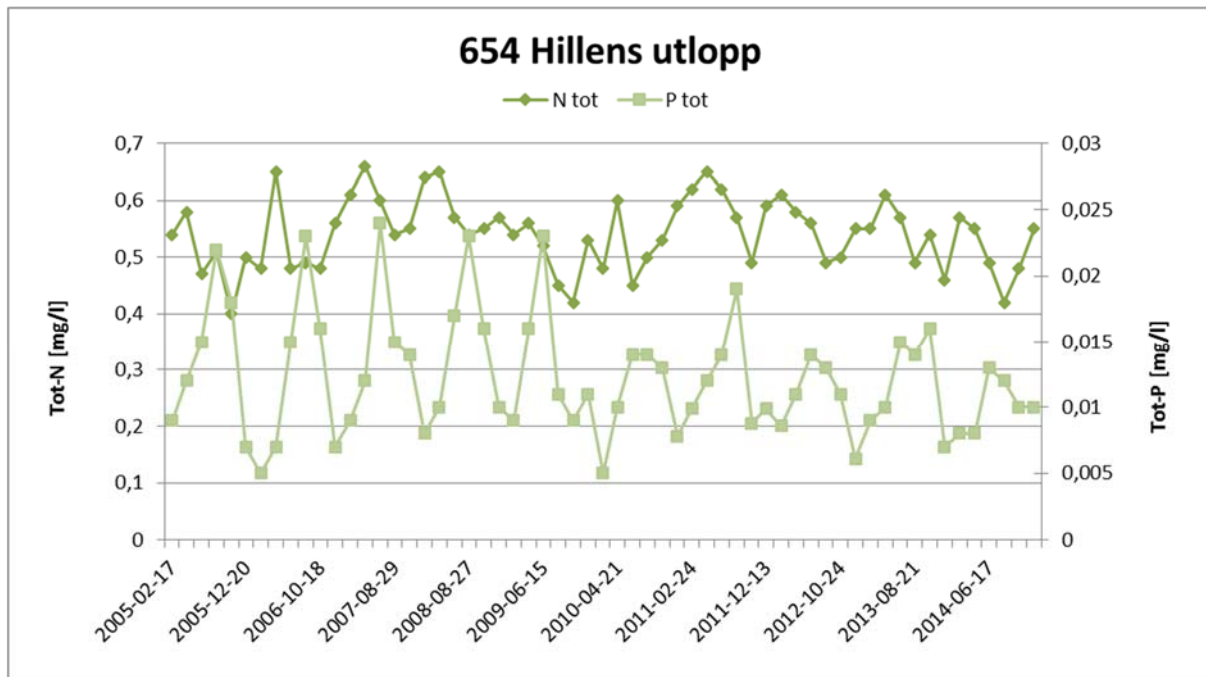
Figur 16. Recipientpunkten 654 Hillens utlopp under 2005-2014

Enligt Naturvårdsverkets bedömningsgrunder för miljö kvalitet (NV rapport 4913) har totalkvävehalten under hela året varit måttliga. Totalfosforhalten har under 2014 varit låga och lägre än 2013. Figur 16 visar historiska värden för totalfosfor och totalkväve sedan 2005. Det är svårt att urskilja någon tydlig trend, men värdena varierar över året på samma sätt som närmast föregående år. Däremot syns att värdena för totalfosfor varierar med årstiderna även om variationen inte är lika tydlig de senaste åren.
